Restauro implantoprotesico in zona estetica con rigenerazione guidata dei tessuti

Un caso di ricostruzione tridimensionale dei tessuti periimplantari mediante rigenerazione ossea guidata (GBR) eseguita contestualmente all'inserimento di un impianto in zona 21, mediante membrana in e-PTFE non riassorbibile rinforzata e osso bovino. Durante la seconda fase chirurgica viene rimossa la membrana e posizionato un innesto connettivale. Dopo una fase di condizionamento dei tessuti mediante varie serie di provvisori il caso viene finalizzato con moncone Cercon® in zirconio e corona in ceramica pressofusa. Il caso viene seguito per i 6 anni seguenti.

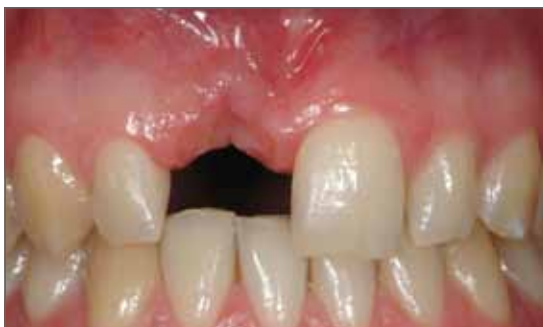
Fig. 1 Situazione clinica iniziale che evidenzia la severa atrofia ossea conseguente al trauma.

Il paziente di 24 anni, in buona salute e molto motivato a risolvere il suo problema giunge alla mia osservazione con edentulia del 11 recentemente estratto e accompagnata da un evidente difetto osseo con forte componente orizzontale e verticale (Figg. 1-3).

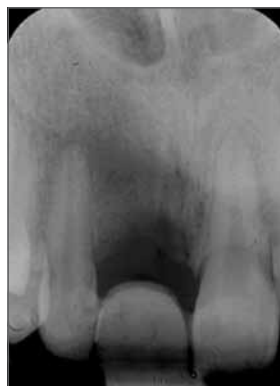
Fig. 2 Rx iniziale.

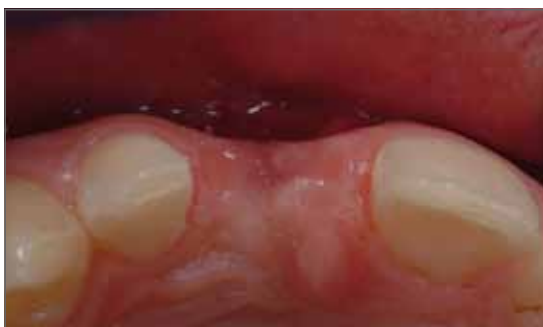
Fig. 3 Visione iniziale oclusale.

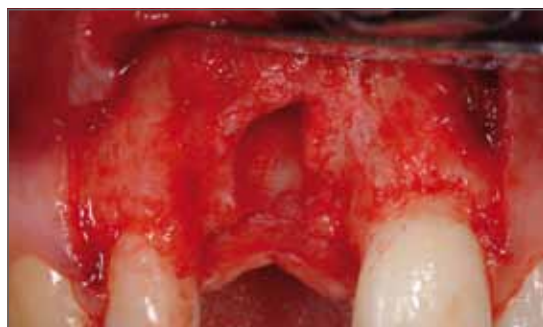
Fig. 4 Esposizione del difetto che presenta una componente orizzontale più pronunciata e una verticale.

Posizionamento di un impianto XIVE® (DENTSPLY Implants) di lunghezza 15 mm e diametro 4.5 e simultaneo alloggiamento di una membrana in e-PTFE rinforzata stabilizzata con chiodini Frios®, al fine di aiutare il mantenimento dello spazio si è utilizzato come biomateriale il Bio-Oss® miscelato con osso del paziente prelevato dal sito implantare (Figg. 4-9).

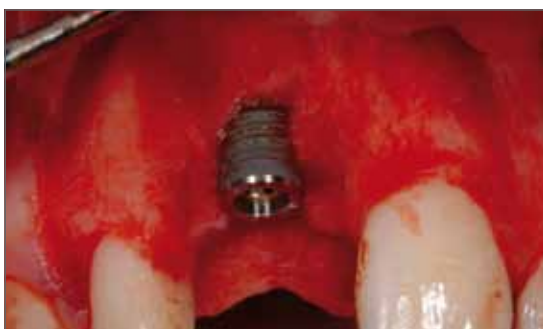
Fig. 5 Impianto XiVE® 15 x 4.5 posizionato in zona idonea al successivo carico e soprattutto all'ottenimento di una estetica ottimale. Nonostante sei spire appaiano esposte le caratteristiche dell'impianto sono in grado di conferire una sufficiente stabilità primaria.

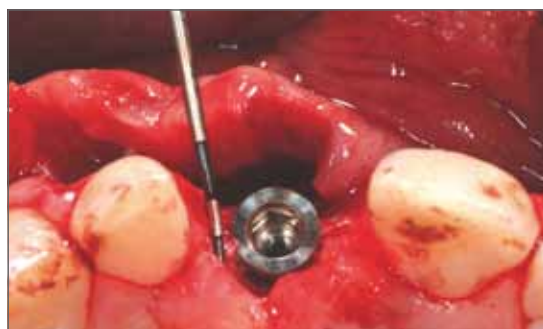
Fig. 6 Impianto posizionato visione oclusale.

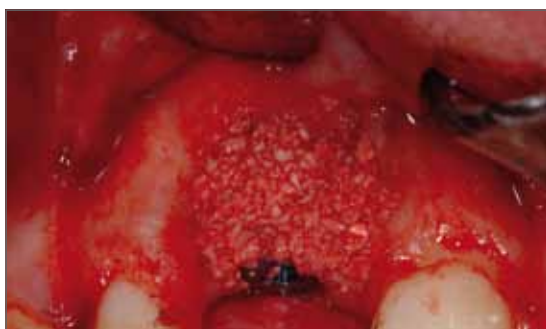
Fig. 7 Riempimento del difetto con biomateriale e osso autologo in percentuale di 3 a 1.

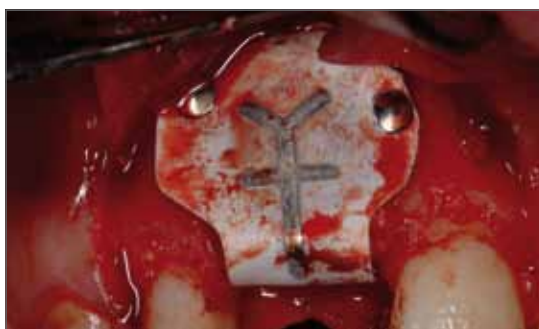
Fig. 8 Membrana Gore posizionata e stabilizzata con chiodini Frios®.

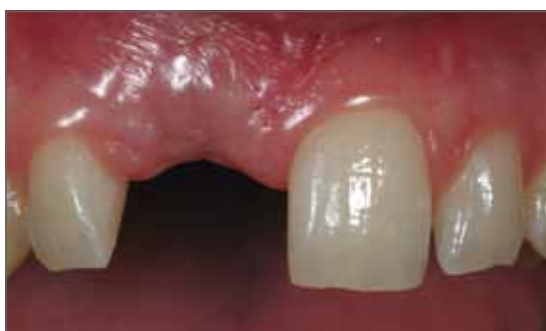
Fig. 9 Guarigione dei tessuti: visione frontale.

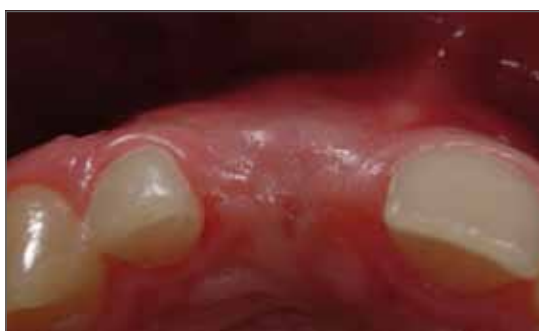
Fig. 10 Guarigione dei tessuti: visione occlusale (si noti aumento di volume).

Questa fase comprende la rimozione della membrana, l'esposizione dell'impianto e soprattutto un intervento di management dei tessuti molli con tecniche di chirurgia muco-gengivale (Figg. 10-14).

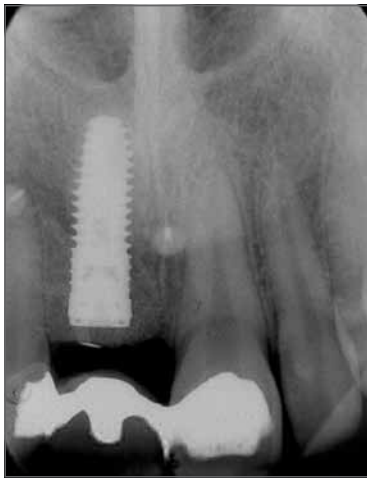
Fig. 11 Guarigione dei tessuti: visione radiografica.

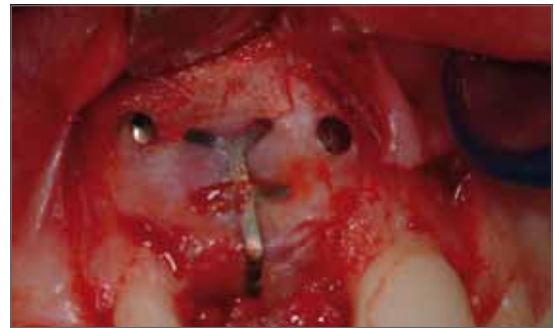
Fig. 12 Esposizione della membrana che si presenta estremamente adesa all'osso neoformato e priva di tessuto infiammatorio.

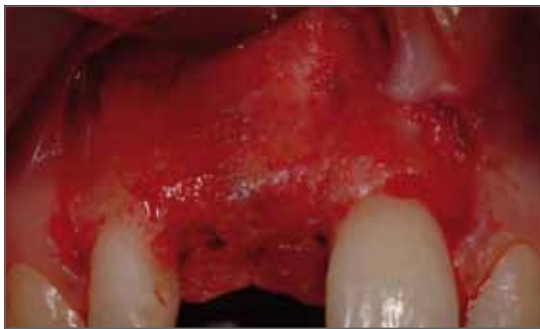
Fig. 13a Rimozione membrana (impianto completamente coperto da tessuto osseo).

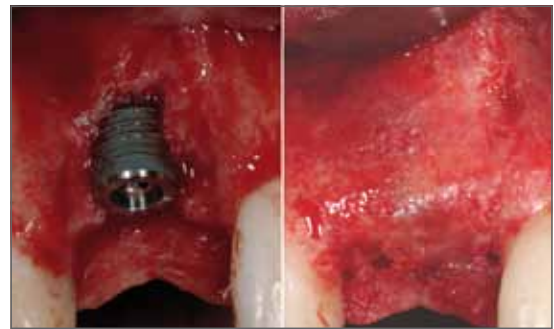
Fig. 13b Confronto situazione prima e dopo rigenerazione.

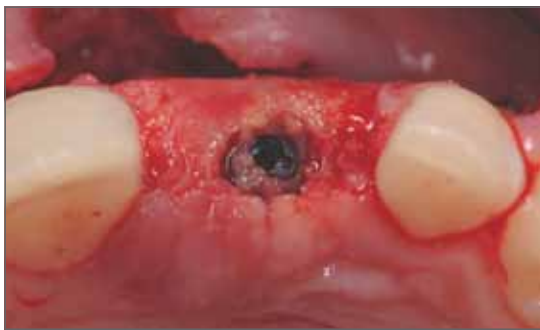
Fig. 14 Ostetomia con un punch per esporre la vite di chiusura.

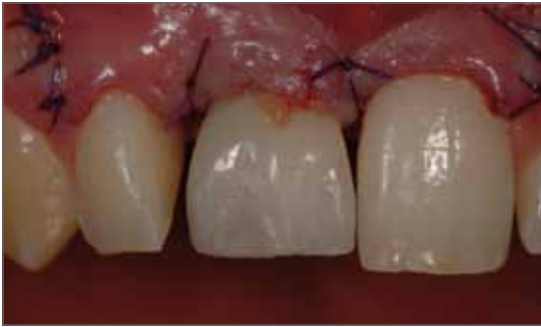
Fig. 16 Innesto connettivale, suture e provvisorio immediato avvitato, ribasato sul TempBase rigorosamente escluso da ogni carico e funzione.

In particolare si effettua un innesto di tessuto connettivo prelevato dal palato del paziente allo scopo di aumentare ulteriormente il volume dei tessuti molli periimplantari creando un'architettura che sia in grado di conferire al futuro elemento protesico un'emergenza più naturale possibile in armonia vale con i denti adiacenti.

La seduta termina con il posizionamento di un provvisorio in acrilico volutamente più corto (non funzionalizzato) (Figg. 15,16).

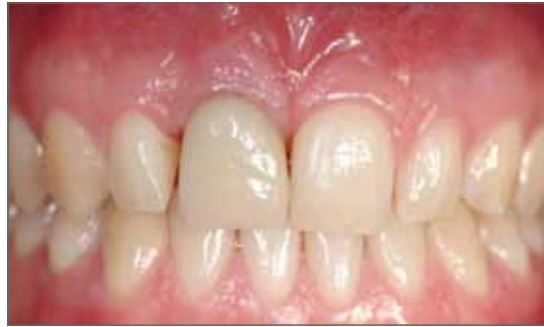
Fig. 17 Guarigione e condizionamento dei tessuti molli periimplantari.

Vengono posizionati vari provvisori per condizionare mediante una tecnica di compressione progressiva i tessuti molli (Fig. 17) e, una volta ottenuto un risultato soddisfacente, si può procedere alla finalizzazione del trattamento utiliz-

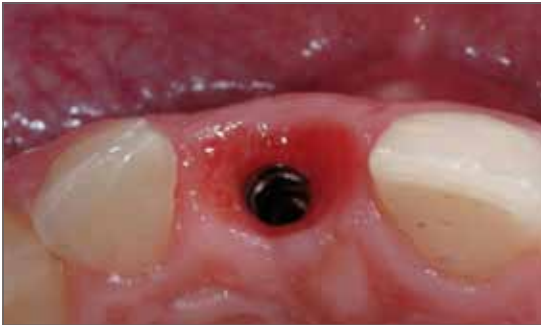
Fig. 18 Canale mucoso e testa dell'impianto al momento dell'impronta.

zando in questo caso un moncone in zirconio Cercon® personalizzato dall'odontotecnico e una corona in ceramica pressofusa (Figg. 18-24).

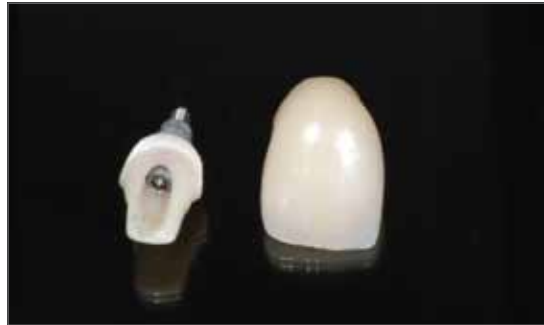
Fig. 19 Corona in ceramica pressofusa e moncone Cercon® in zirconio.

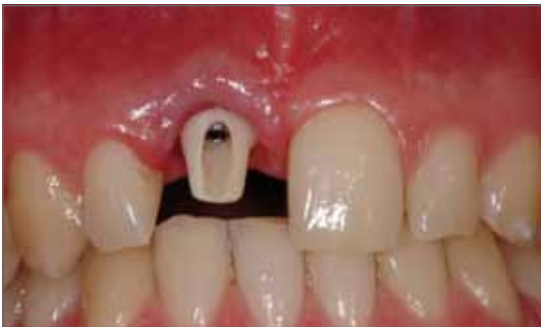
Fig. 20 Moncone in zirconio Cercon® in posizione.

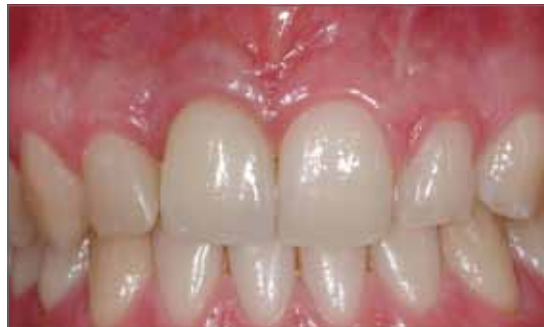
Fig. 21 Elemento definitivo in posizione.

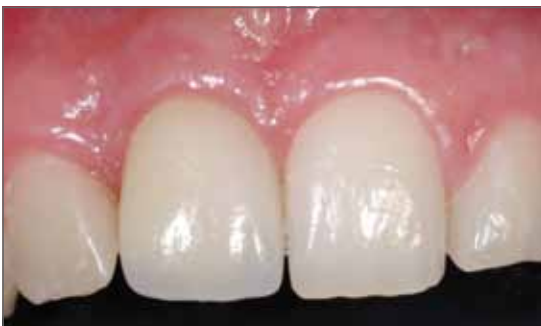
Fig. 22 Particolare visione clinica frontale.

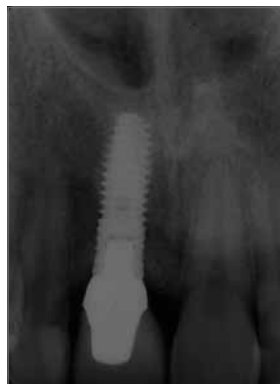
Fig. 23 Rx alla baseline.

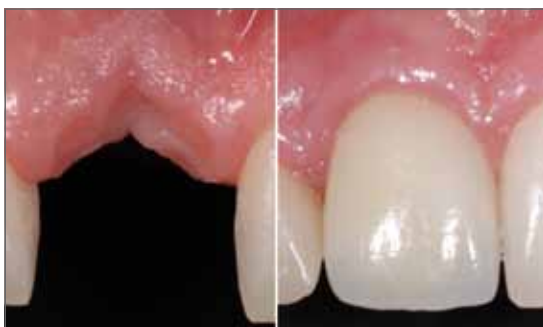
Fig. 24 Confronto situazione iniziale e finale.

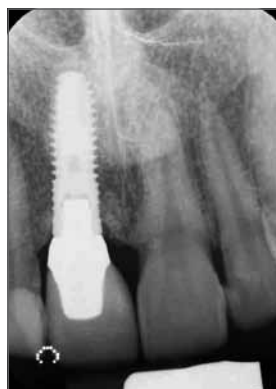
Fig. 25 RX di controllo a 6 anni.

I controlli periodici clinici e radiologici nel corso dei 6 anni che hanno seguito la finalizzazione del caso, mostrano una sempre maggiore stabilità dei tessuti molli e duri e, in presenza di

una buona igiene orale ambulatoriale e domiciliare, un ottimo controllo dell'indice di placca e di sanguinamento (Figg. 25, 26).

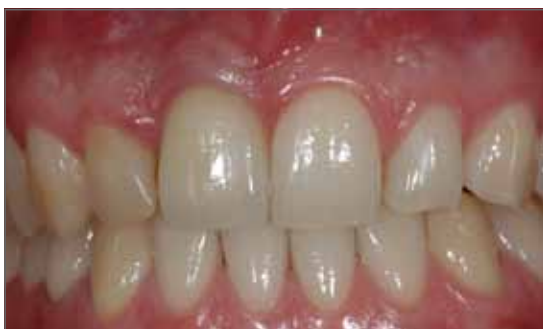
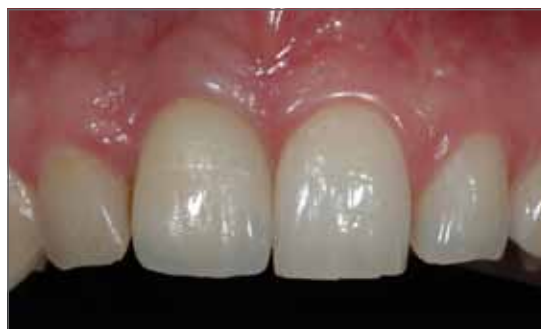
Figg. 26a,b Controllo clinico a 6 anni.
